**SEIZMICKÁ ODEZVA HYDRAULICKÉHO BOURACÍHO KLADIVA
NA DEFINITIVNÍ OSTĚNÍ TUNELU**

**SEISMIC RESPONSE HYDRAULIC HAMMER ON THE SECONDARY
LINING TUNNEL**

Výstavba a následná havárie tunelů v Jablunkovském průsmyku jsou již mezi širokou odbornou veřejností dobře známy. Po havárii zůstala část tunelu stát s již vybudovaným definitivním ostěním. Druhá část byla provizorně zajištěna betonovou zátkou a těžkým mostním bedněním. Při postupu prací se již dosáhlo etapy, kdy musí být zátka odstraněna. K odstranění se používá kombinace trhacích prací a hydraulického bouracího kladiva. Tento článek se zabývá seizmickým vlivem hydraulického bouracího kladiva. Jedná se tedy o unikátní měření vlivu vibrací přímo na definitivní ostění tunelu. Byl sledován útlum vibrací v prvních metrech ostění a získané záznamy byly vyhodnoceny v amplitudové i frekvenční oblasti. Vyhodnocení bylo provedeno na základě ČSN 73 0040.

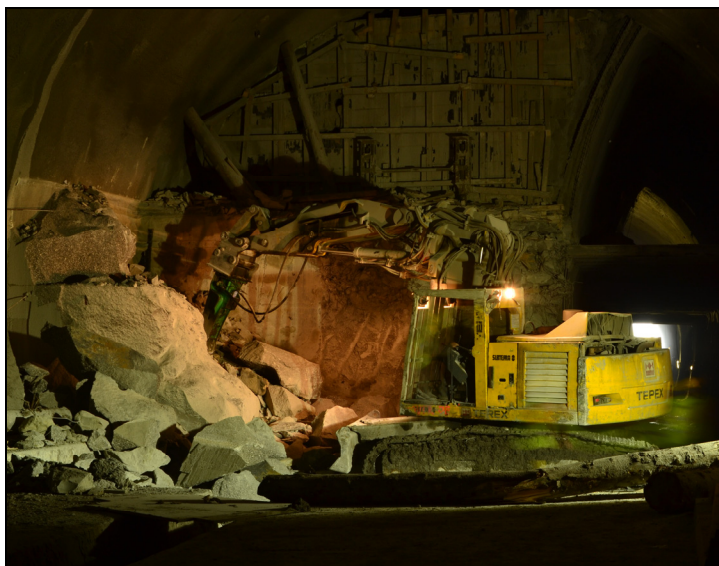
Měření bylo realizováno při odstraňování betonové zátky. K odstranění betonu bylo použito těžké pásové lopatové rypadlo TEREX TC 240, u něhož bylo nainstalováno hydraulické bourací kladivo TEREX THX4400S (Obr. 1).

Obr. 1: Těžké pásové rypadlo TEREX TC 240

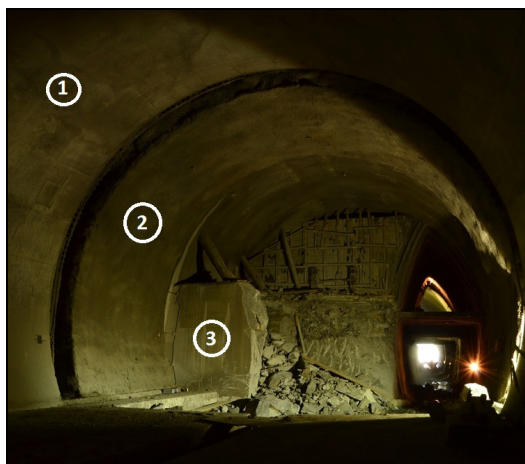
Obr. 2: Situace prováděného měření

Měření probíhalo při odstranění betonové zátky (na Obr. 2 označená číslicí 3). Cílem bylo zjistit vliv na definitivní ostění z litého betonu (označeno číslicí 1) mezi místem vykonávané práce a definitivním ostěním byla ještě část primárního ostění ze stříkaného betonu o délce 13 m (označená číslicí 2). Mezi primárním ostěním a místem práce byla vzdálenost 3 m. Minimální vzdálenost, na kterou se tedy při své práci dostane bourací kladivo, k definitivnímu ostění je 16 m. Proto byl první senzor umístěn ve vzdálenosti 16,5 m, ostatní senzory byly umístěny ve vzdálenostech 21 a 27 m.

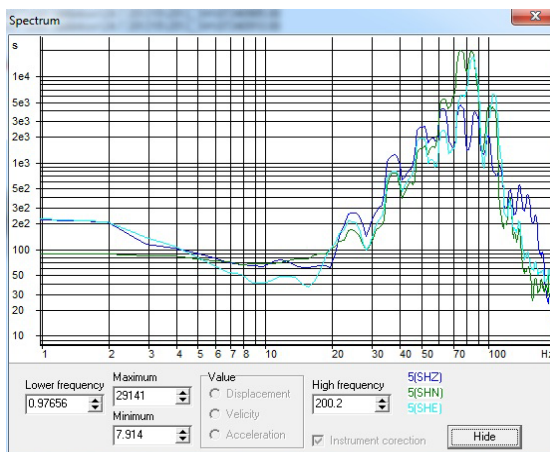
Obr. 7: Příklad frekvenčního spektra ve vzdálenosti 27 m

Dalším výstupem jsou frekvenční spektra záznamu vibrování (Obr. 5, 6 a 7). Jak je patrné ze spekter získaných z vlnových obrazů vibrování hydraulického kladiva, frekvence na jednotlivých měřicích stanovištích se mění. Ve vzdálenosti 16,5 m (Obr. 5) je frekvence 80 Hz, vzdálenosti 21 m odpovídá 75 Hz (Obr. 6). Stanovišti vzdálenému 27 m (Obr. 7) odpovídá převažující frekvenční rozsah od 60 do 90 Hz s dvěma píky o hodnotách 65 a 74 Hz. Tento jev si lze nejspíše vysvětlit různou frekvenční odezvou tunelového ostění a celkovým útlumem po délce.
